BADANIA STRATYGRAFICZNE ŚCIAN WNEŹRZA

KOŚCIÓŁ PARAFIALNY P.W. ŚW. MICHAŁA ARCHANIOŁA W CHOMIĄŻY WOJ. DOLNOŚLĄSKIE

Wrocław, 2018r.

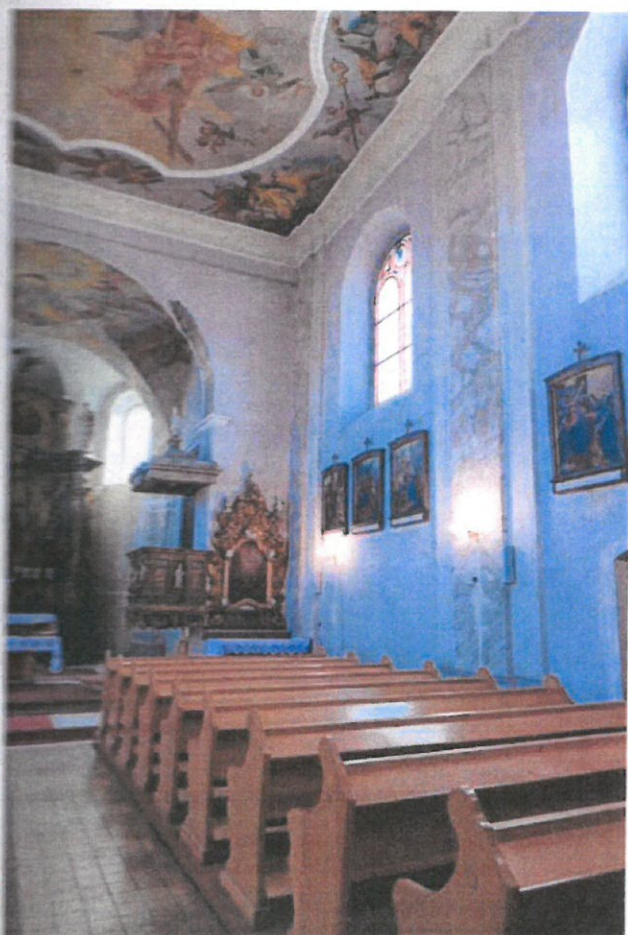
Marmoryzacja na wszystkich pilastrach jest w całości współczesna.

Relikty starszej, nieoryginalnej marmoryzacji mają znacznie jaśniejszy, ciepły odcień szarości.

Marmoryzowane pilastry w nawie.

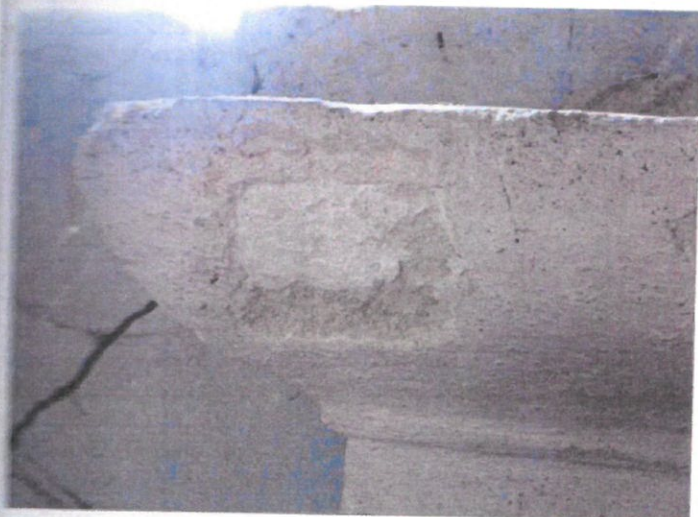
B PREZBITERIUM – GŁOWICA PILASTRA

ściana południowa.

Farba biała, klejowa”	1977 rok
	zaprawa wapienna naprawcza	XX wiek
	Farba biała wapienna	XVIII –XIX wiek
	Farba biała wapienna	XVII wiek
	Zaprawa wapienna	XVII wiek

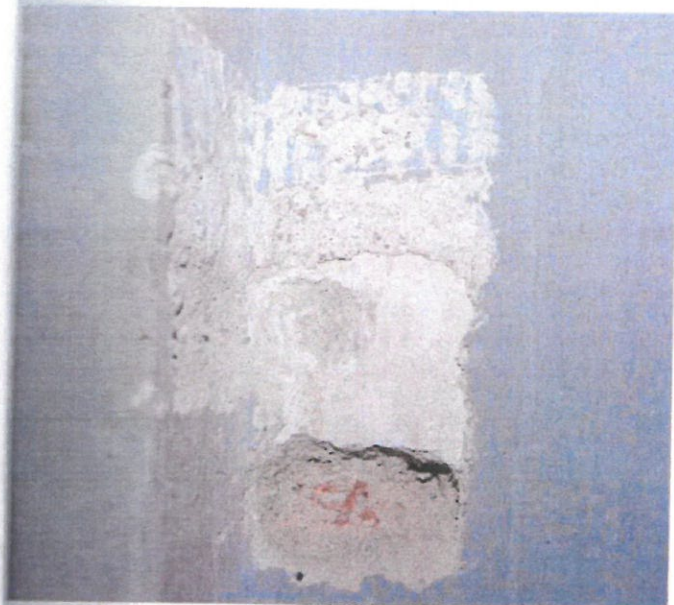
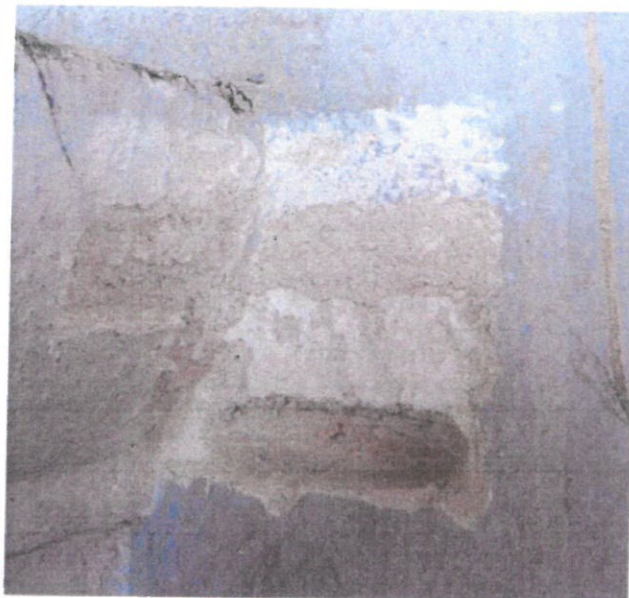
PREZBITERIUM – ściana południowa.

Farba klejowa szaroniebieska	1977 rok
	Farba klejowa jasnoszara	XX wiek
	zaprawa wapienna wtórna	XX wiek
	Farba wapienna biała/ kremowa	XVIII –XIX wiek
	Farba wapienna biała	XVII wiek
	tynek wapienny	XVII wiek
	cegła nowożytna	XVII wiek

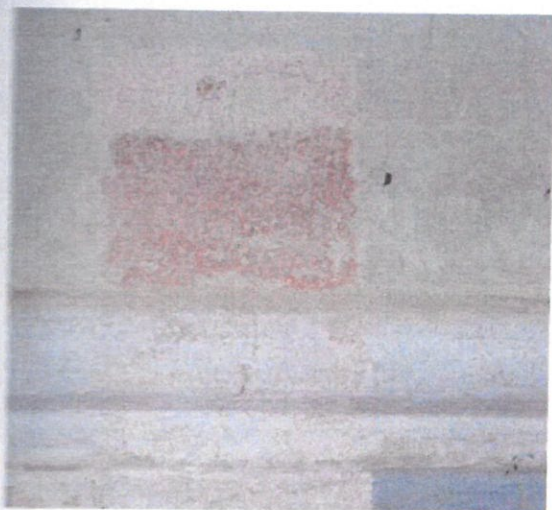
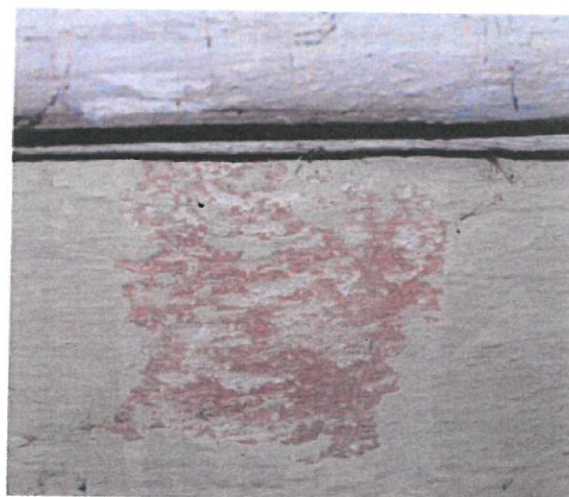
NAWA – FASETA – chór ściana północna.

lub kremowych. Na sztukateriach są to wyłącznie warstwy białe. Wyjątkiem jest faseta, na której odnaleziono relikty w odcieniu czerwieni (być może marmoryzacja), łącząca się w ten sposób kompozycyjnie z malowidłem sufitowym.

Farba klejowa kremowożółta	XX wiek
	Zaprawa wapienna naprawcza	XX wiek
	Farba wapienna jasnoczerwona (marmoryzacja)	XVII wiek
	Pobiała	XVII wiek
	Zaprawa wapienna	XVII wiek
	Podłoże trzciniowe	XVII wiek

8. Odsłonięte obszary z zachowaną malaturą [faseta] o charakterze nieprzedstawiającym, które nie będą eksponowane, należy zabezpieczyć [wyizolować] niskoprocentowym roztworem żywicy akrylowej Paraloid- B72 w rozpuszczalniku organicznym [wybór po próbach]. Na tak zabezpieczonej powierzchni będzie można nakładać przewidziane w programie warstwy technologiczne.

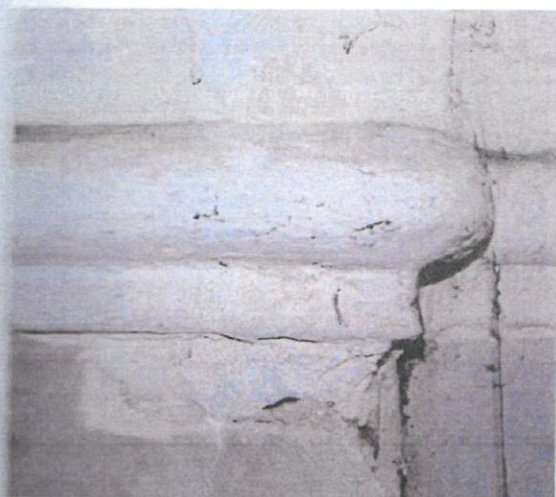
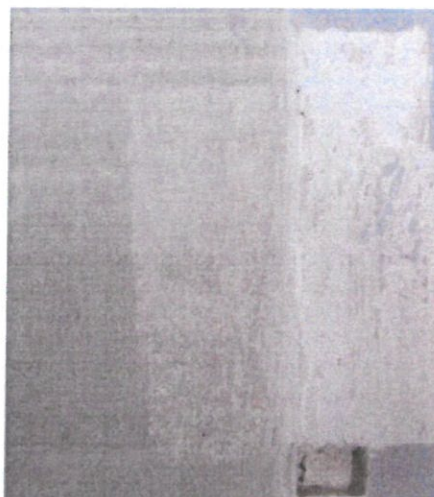
NAWA – PILASTER chór, ściana północna.

Szara marmoryzacja	1977 rok
	Szara marmoryzacja	XX wiek
	Zaprawa wapienna naprawcza	XX wiek
	Farba wapienna biała	XVIII –XIX wiek
	Farba wapienna biała	XVII wiek
	Zaprawa wapienna	XVII wiek
	cegła	XVII wiek

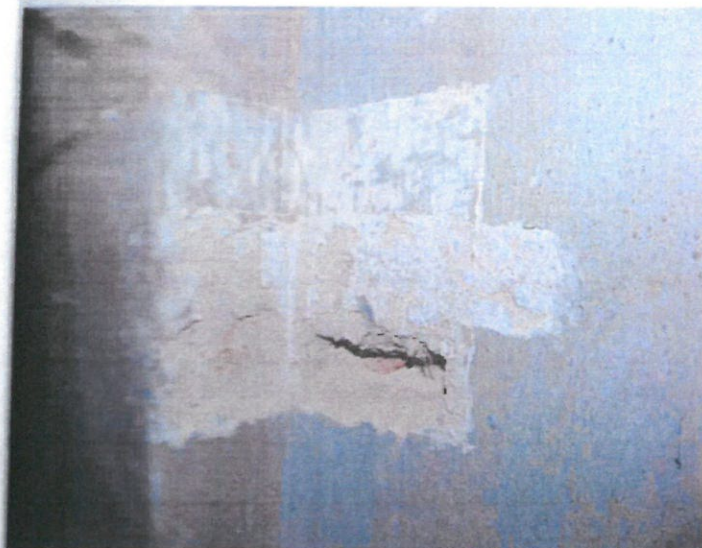
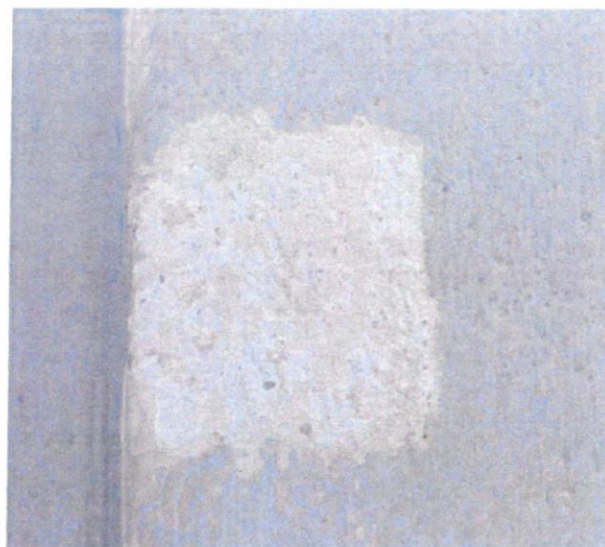
NAWA – ŚCIANA POLUDNIOWA

Farba szaroniebieska klejowa	1977 rok
	Farba jasnoszara klejowa	XX wiek
	Zaprawa wapienna naprawcza	XX wiek
	Farba wapienna biała	XVIII –XIX wiek
	Farba wapienna biała	XVII wiek
	Zaprawa wapienna	XVII wiek
	cegła nowożytna	XVII wiek

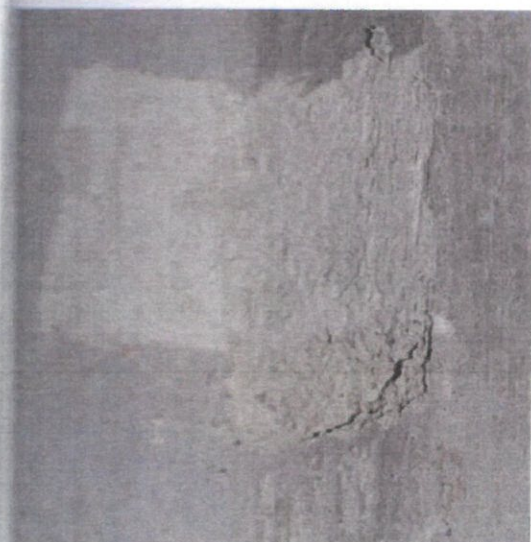
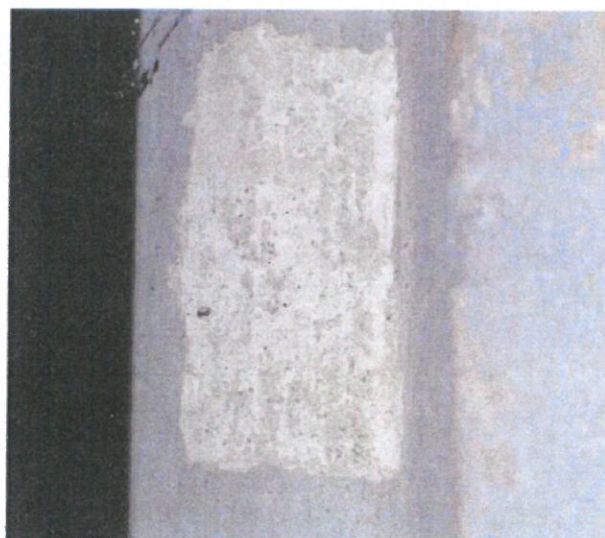
NAWA – PILASTER, ściana południowa.

Farba szaroniebieska klejowa	1977 rok
	Zaprawa wapienna naprawcza	XX wiek
	Farba wapienna biała	XVIII –XIX wiek
	Farba wapienna biała	XVII wiek
	Zaprawa wapienna	XVII wiek
	cegła nowożytna	XVII wiek
